SAPA CONTROL

Приёмка квартиры

ЖК Sensata Plaza

Застройщик: Sensata Group

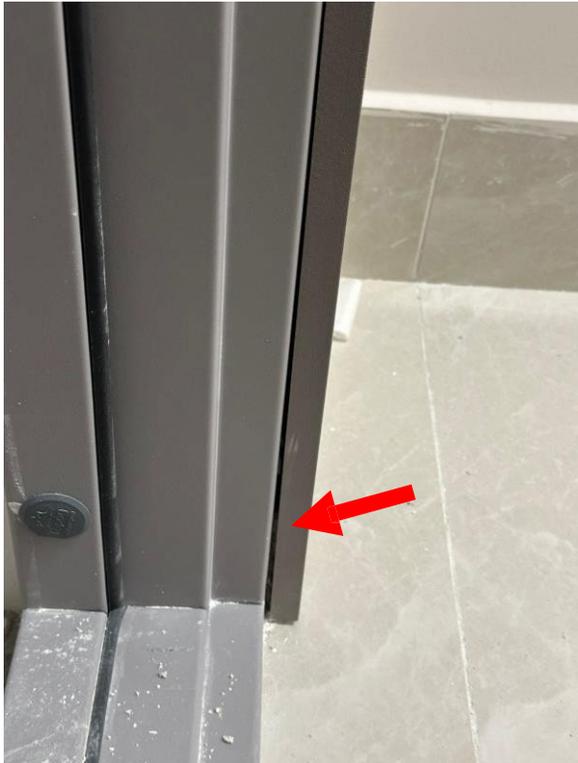
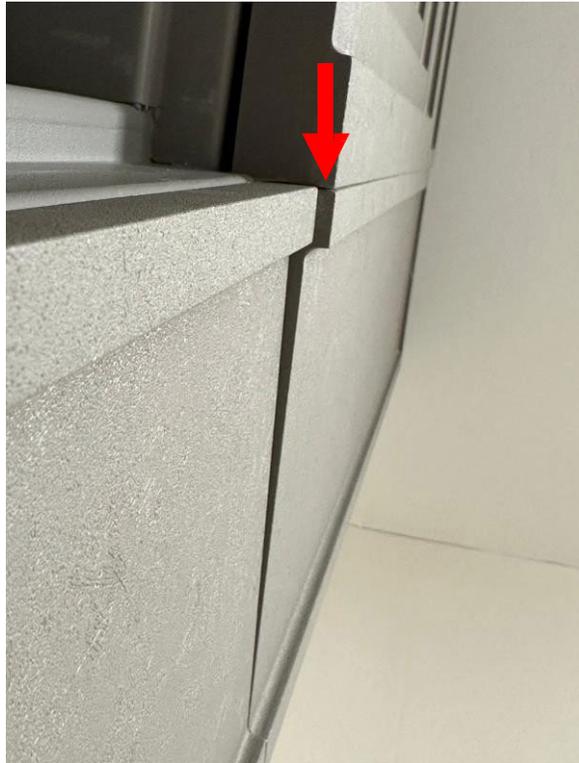
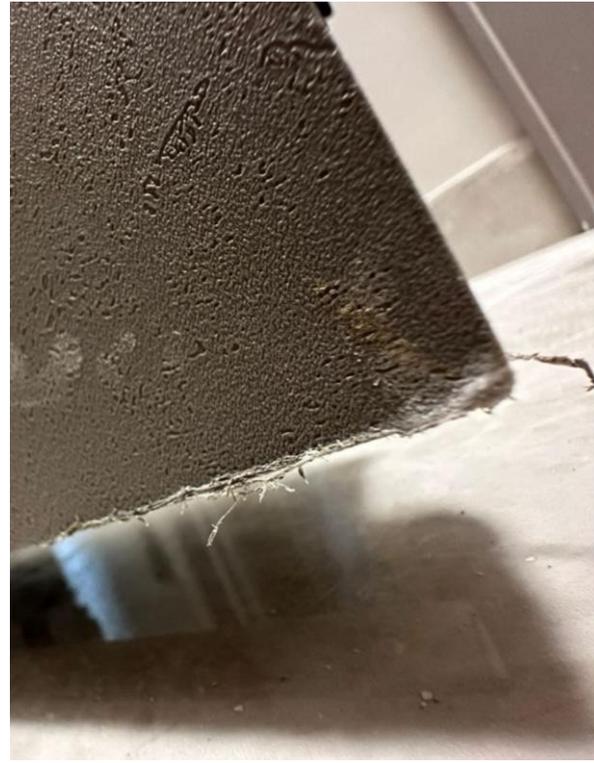
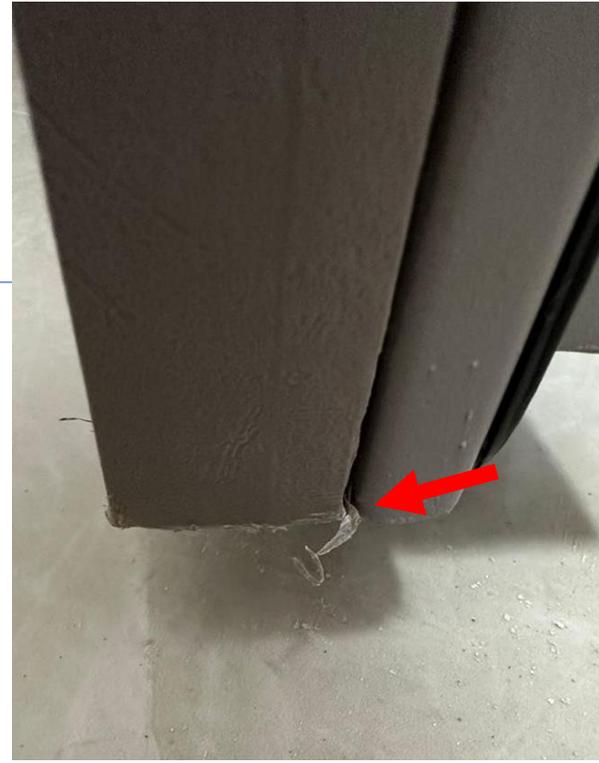
Неплотное прилегание дверного наличника.
Разная ширина зазоров.

Наличие дефекта на дверном полотне

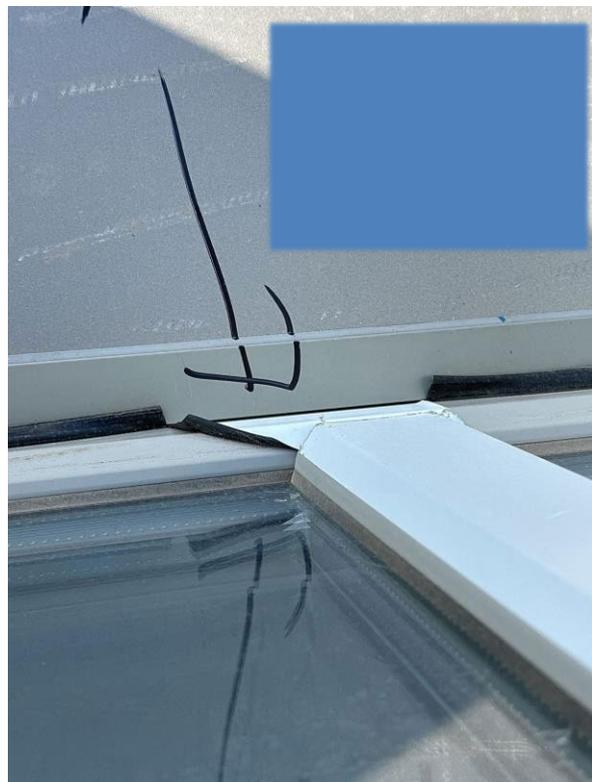
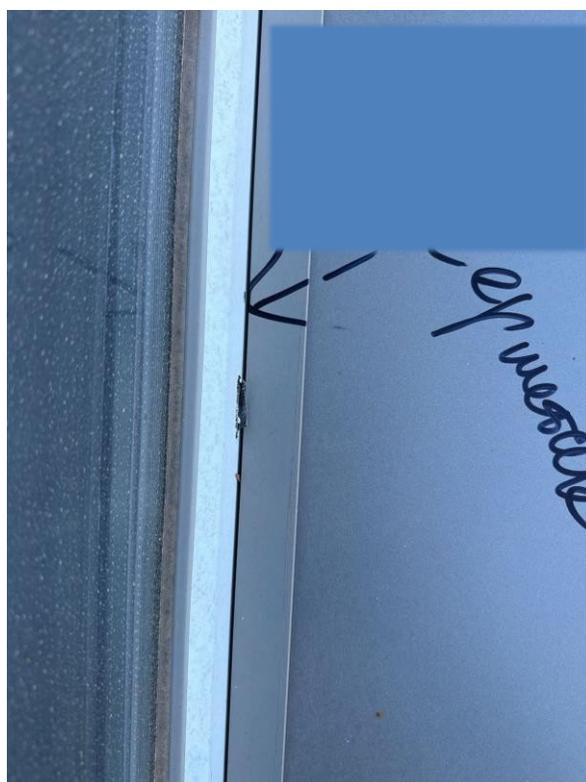
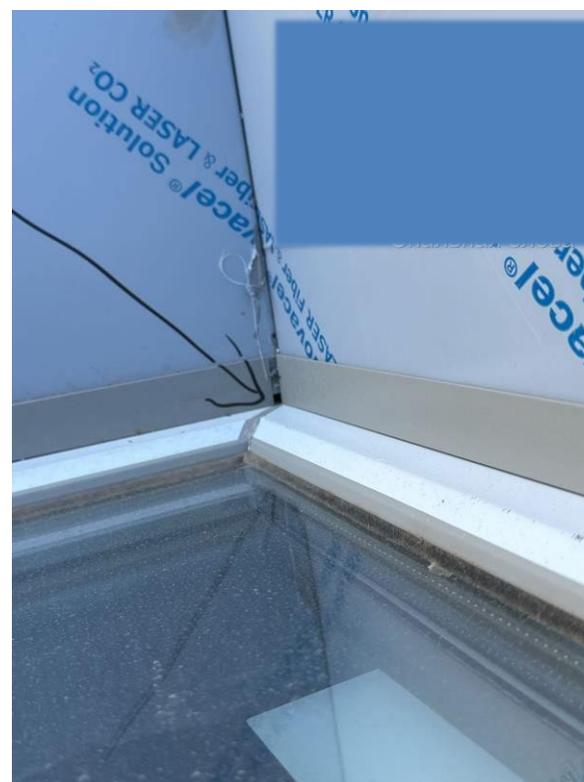
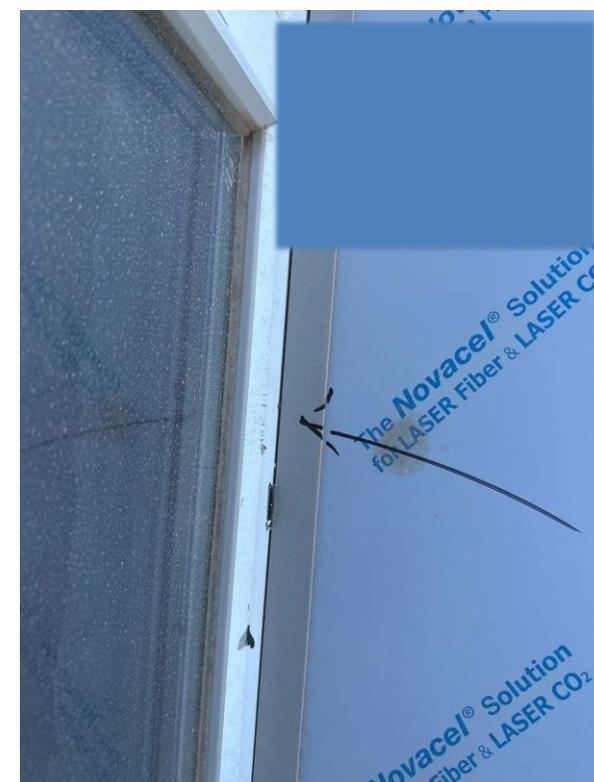
Отсутствует изоляция швов нижнего и бокового оконного откоса.
Необходимо загерметизировать, во избежание попадания влаги в период осадков и ухудшения эксплуатационных и теплоизоляционных свойств фасадного утепления.

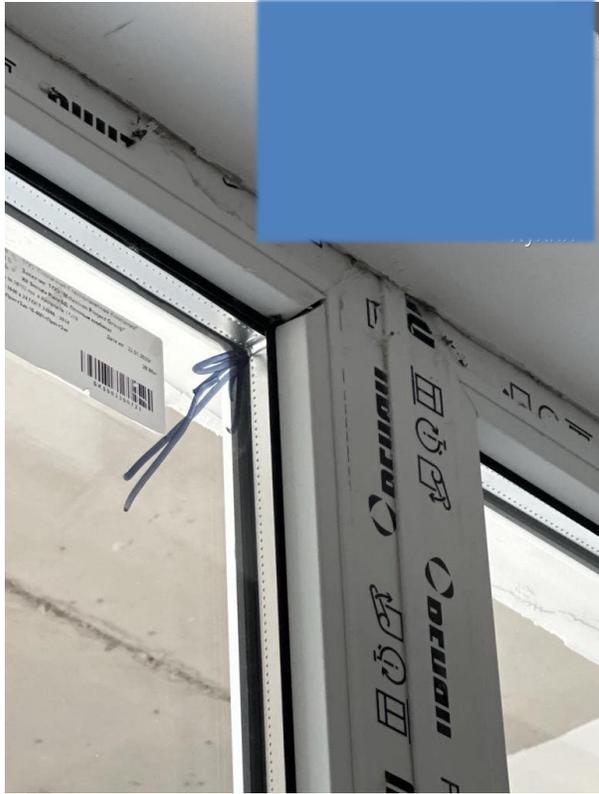
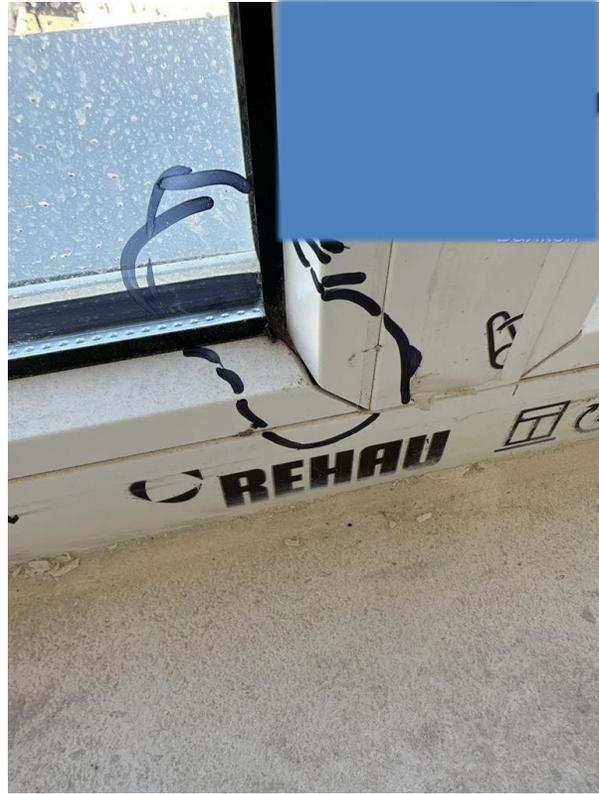
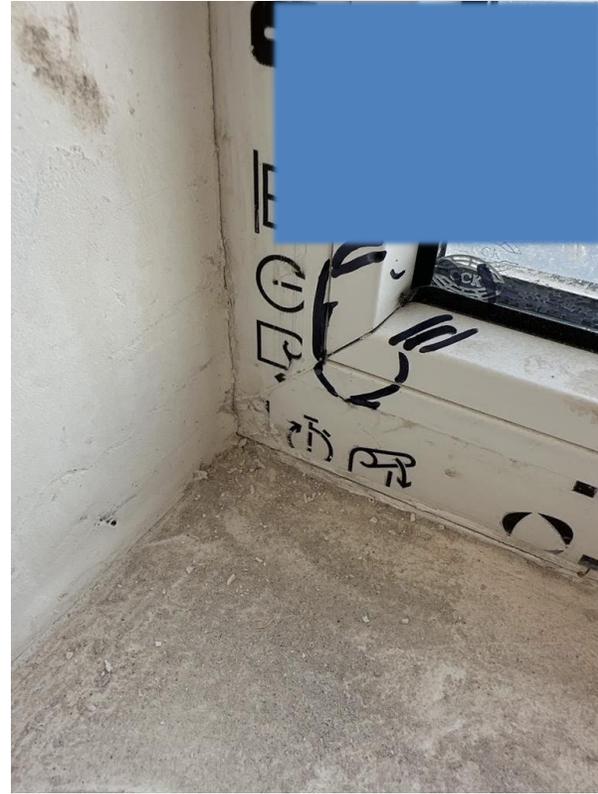
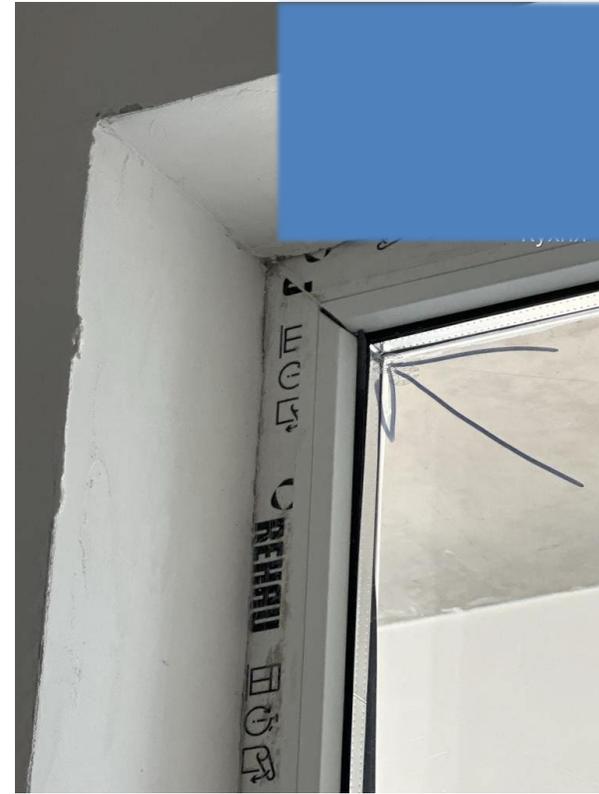
Наличие зазоров между штапиками

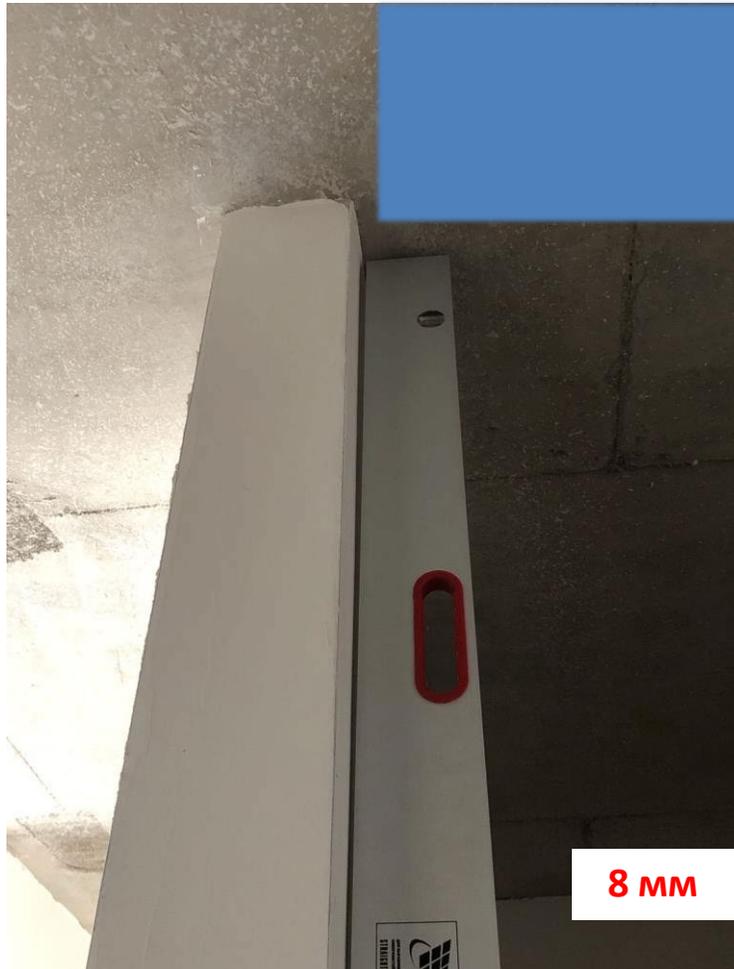
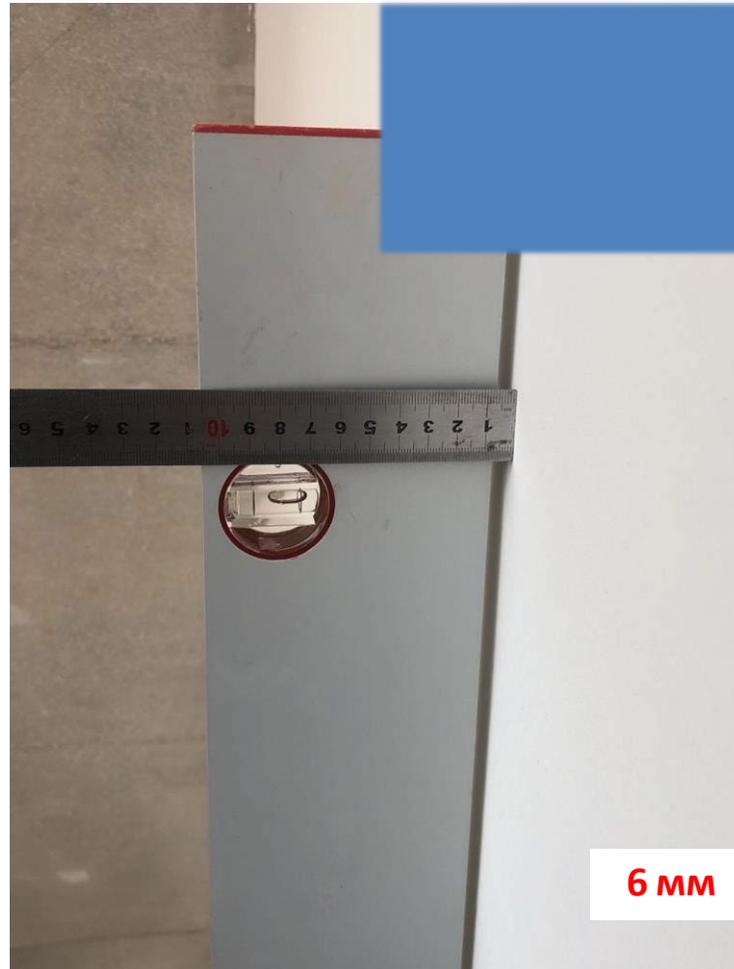
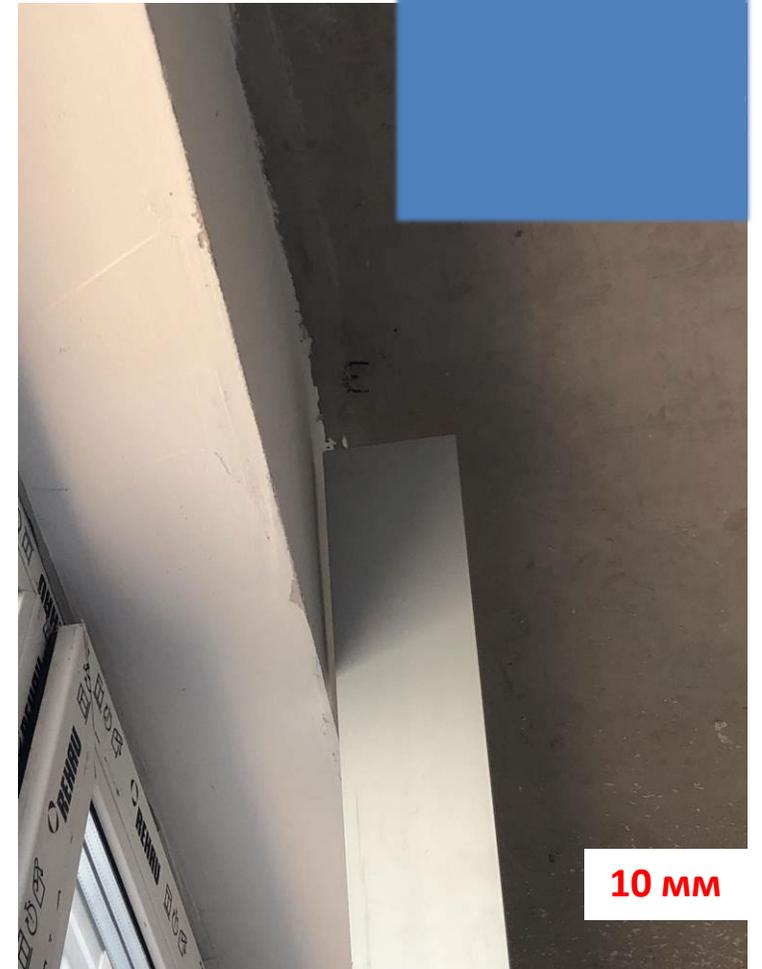
Отклонения по вертикали

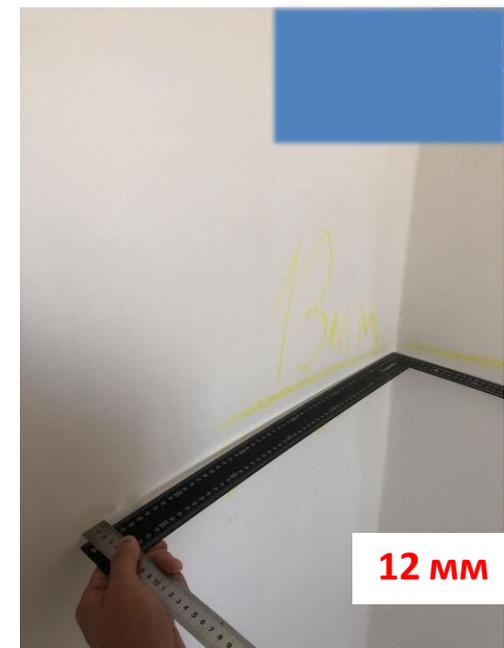
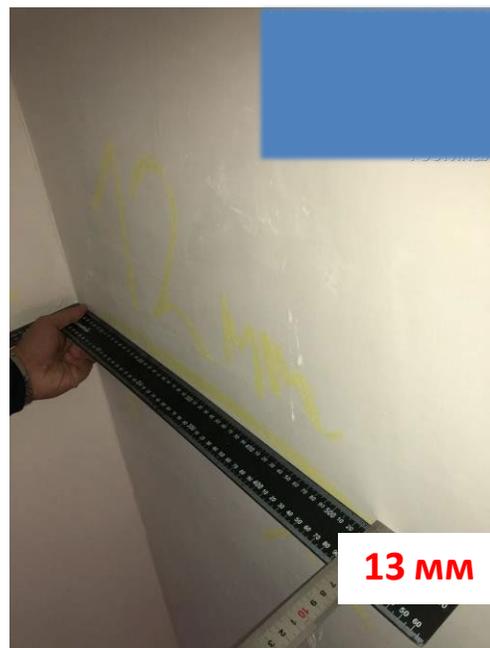
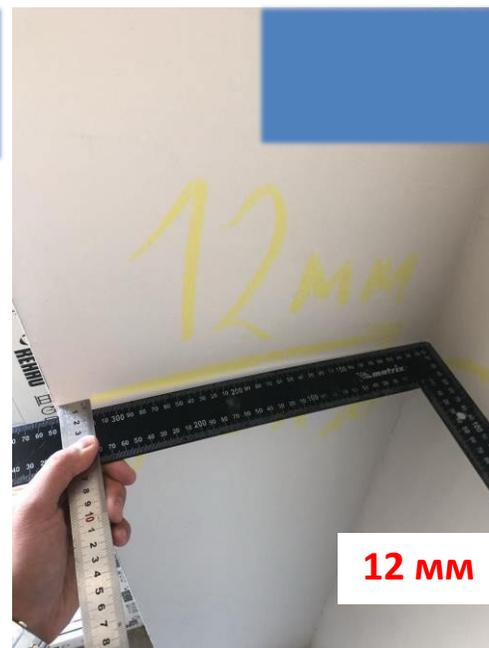
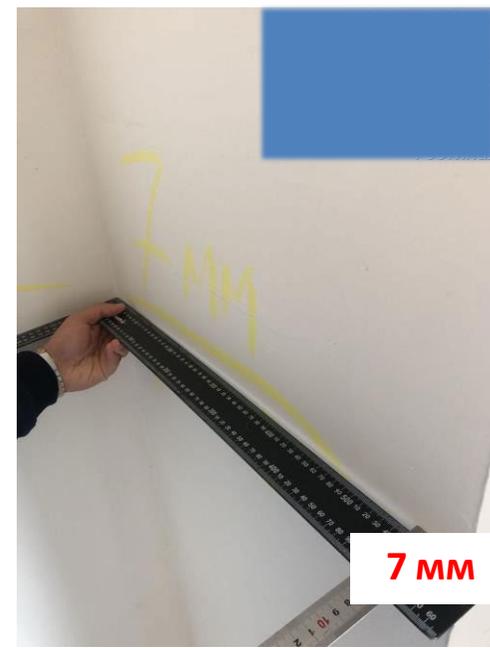
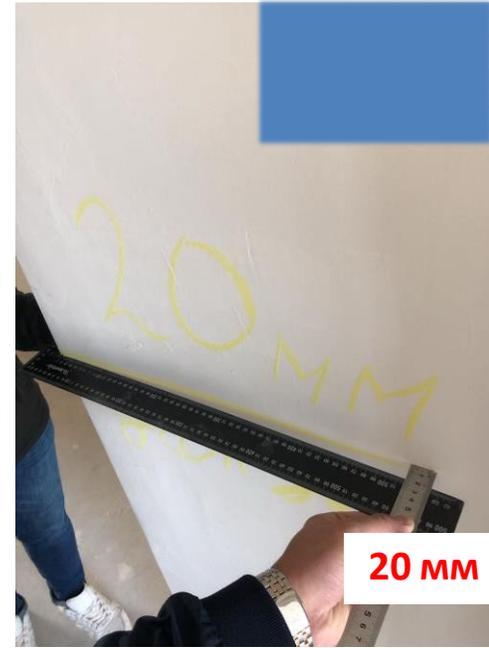
Отклонения углов 90* от 7 до 20 мм

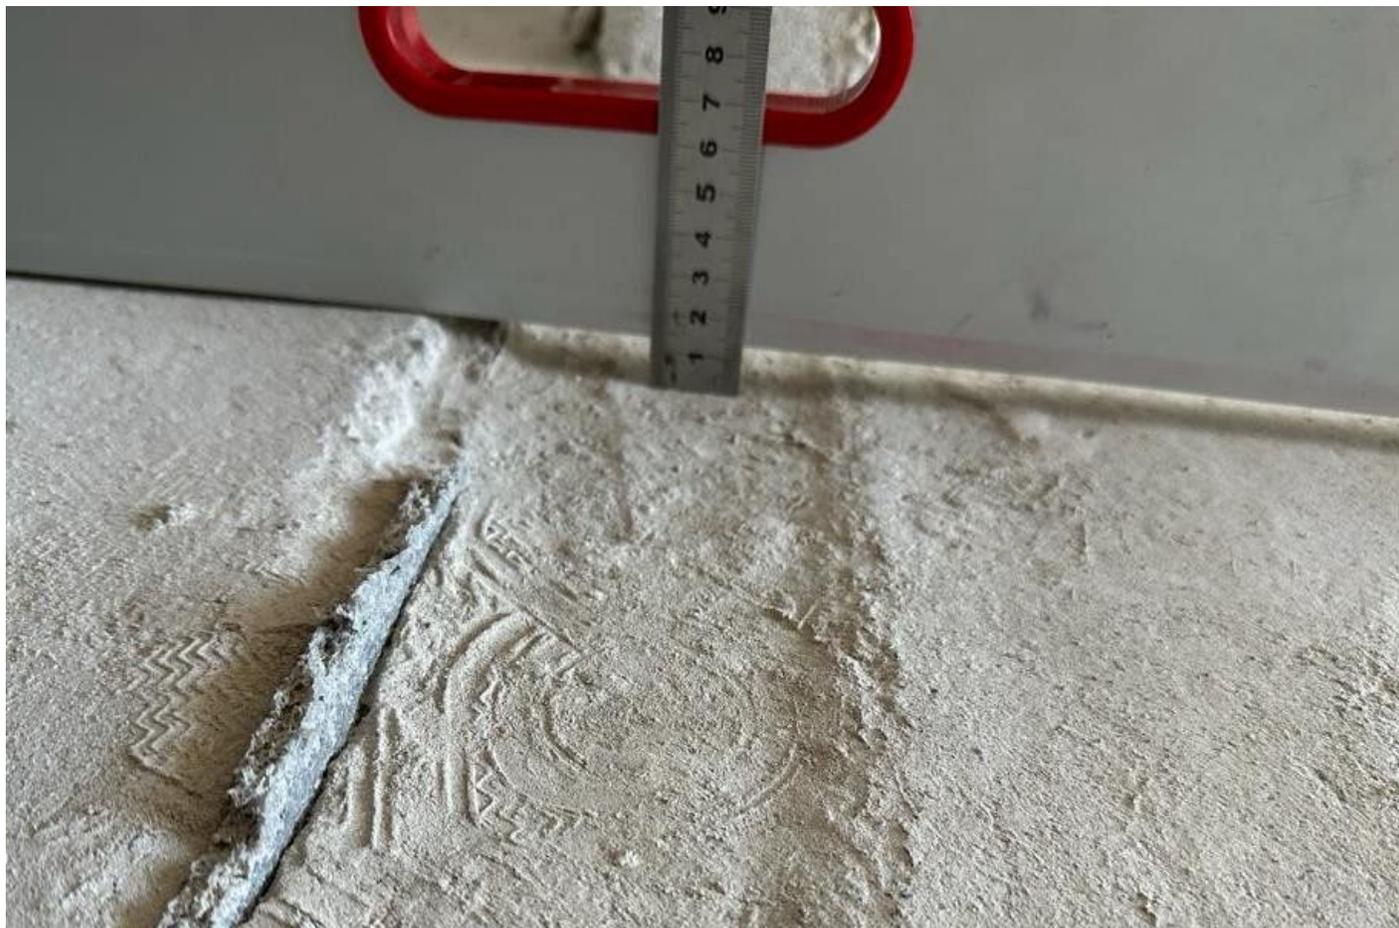
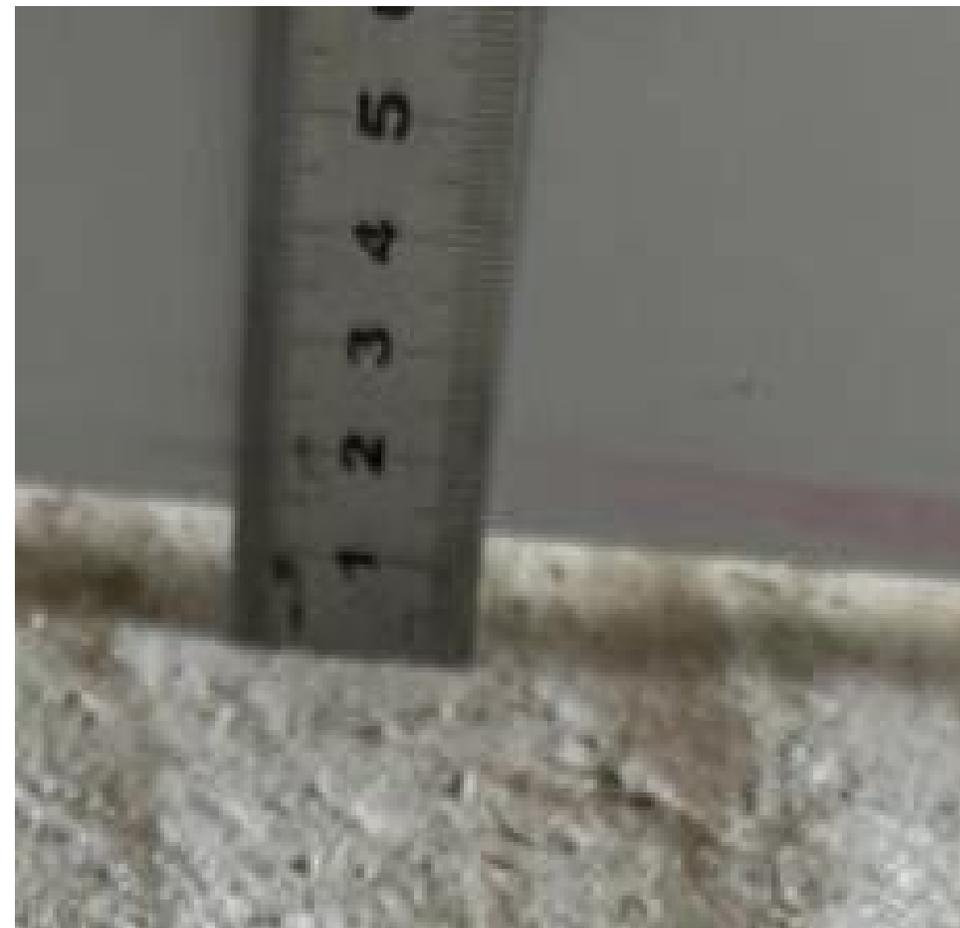
Перепады по стяжке до 14 мм.

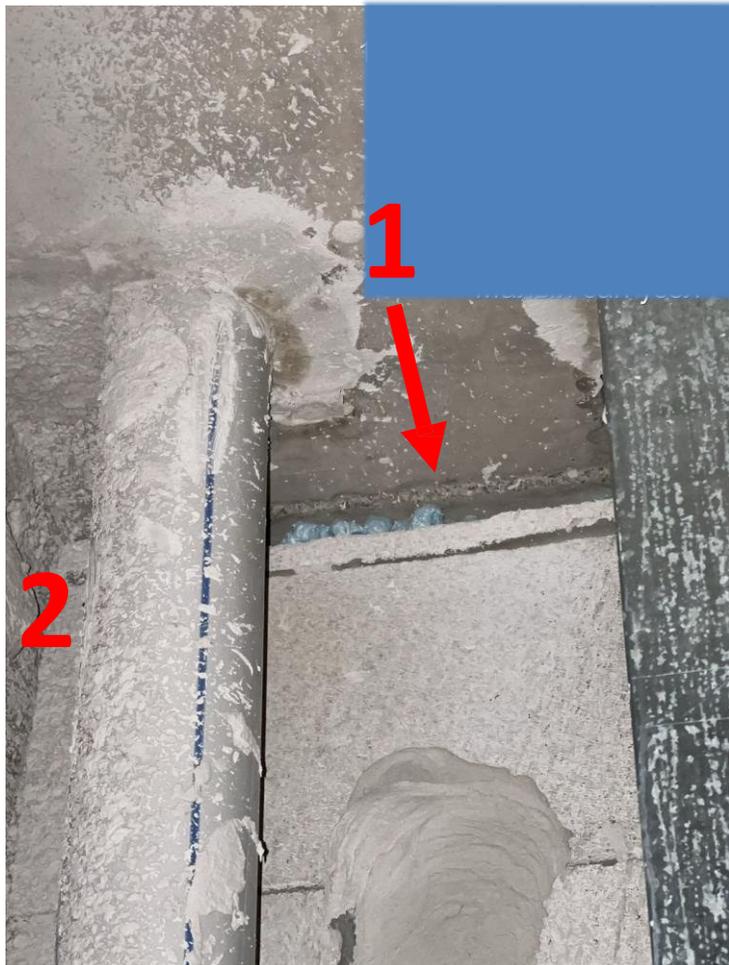
1. Требуется заделка швов газоблочной кладки к плите перекрытия.
2. Наличие остатков смеси на канализационной трубе.

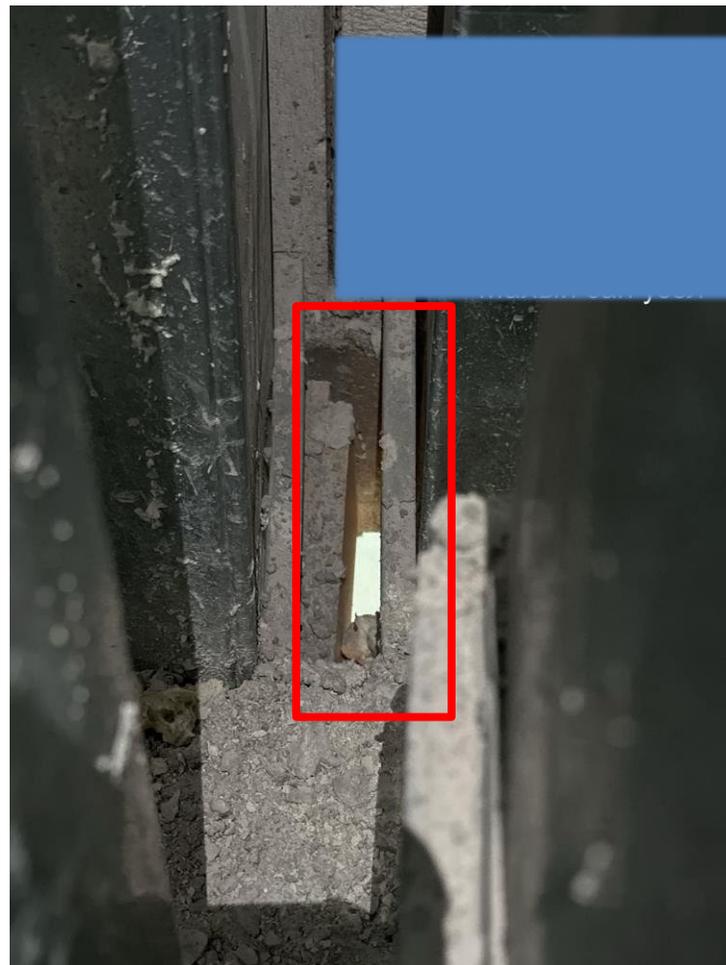
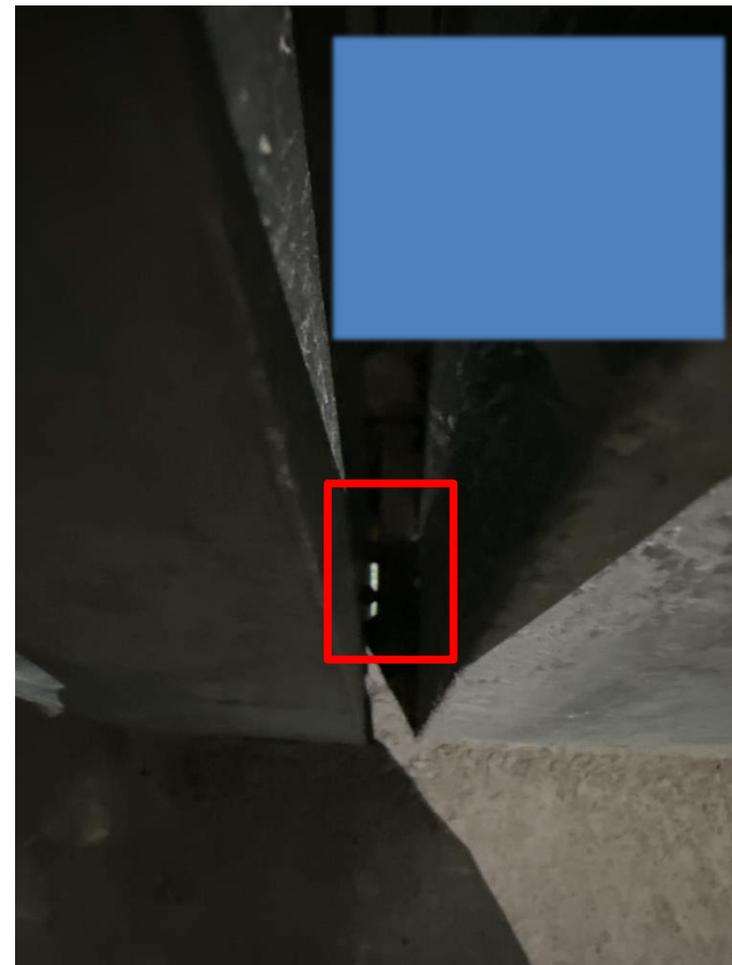
Не заделаны тех отверстия

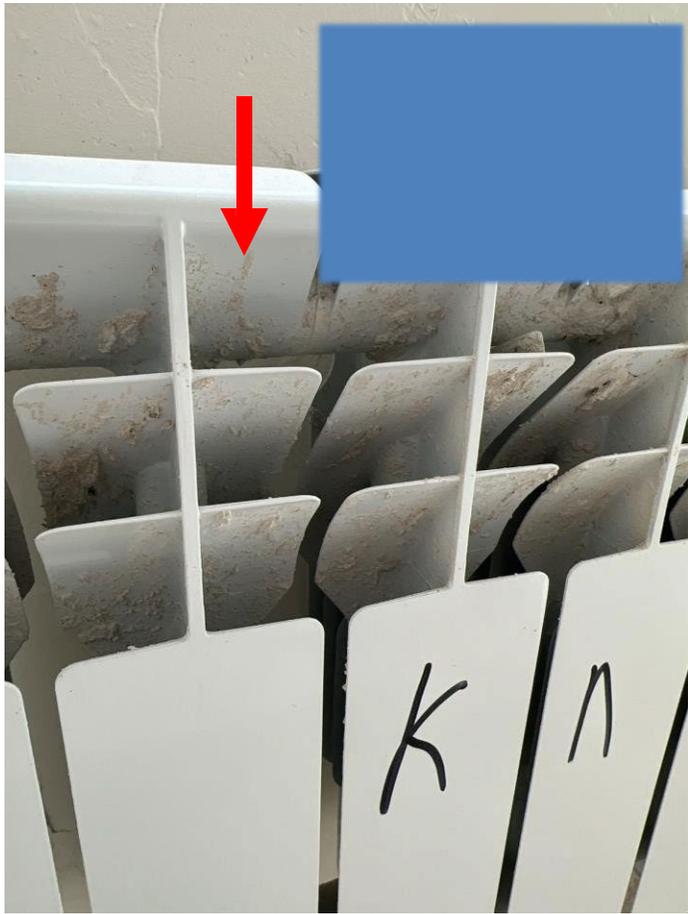
Требуется повторно провести клининг по радиаторам

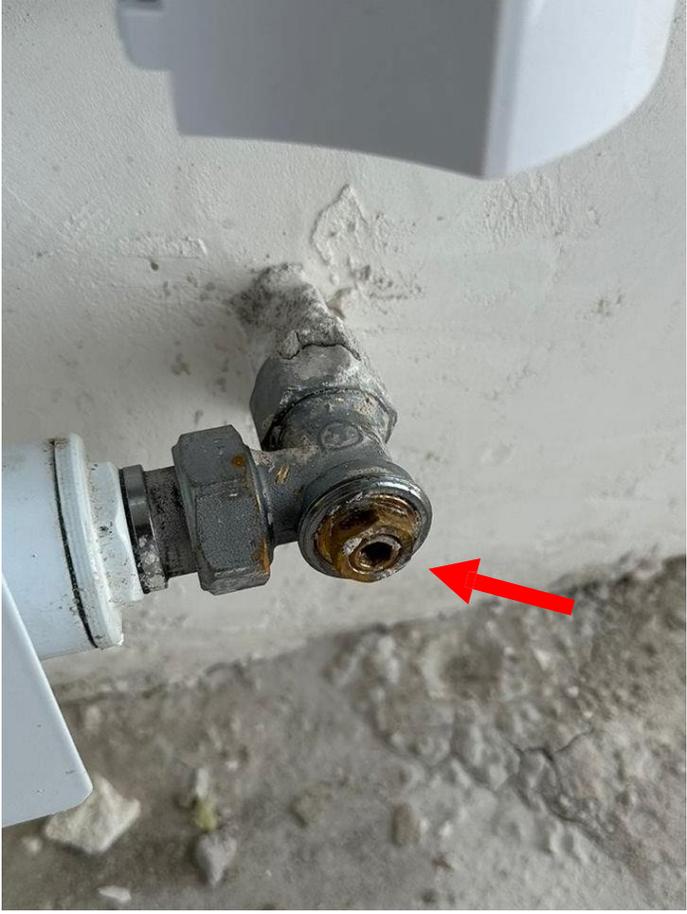
Наличие следов подтеков

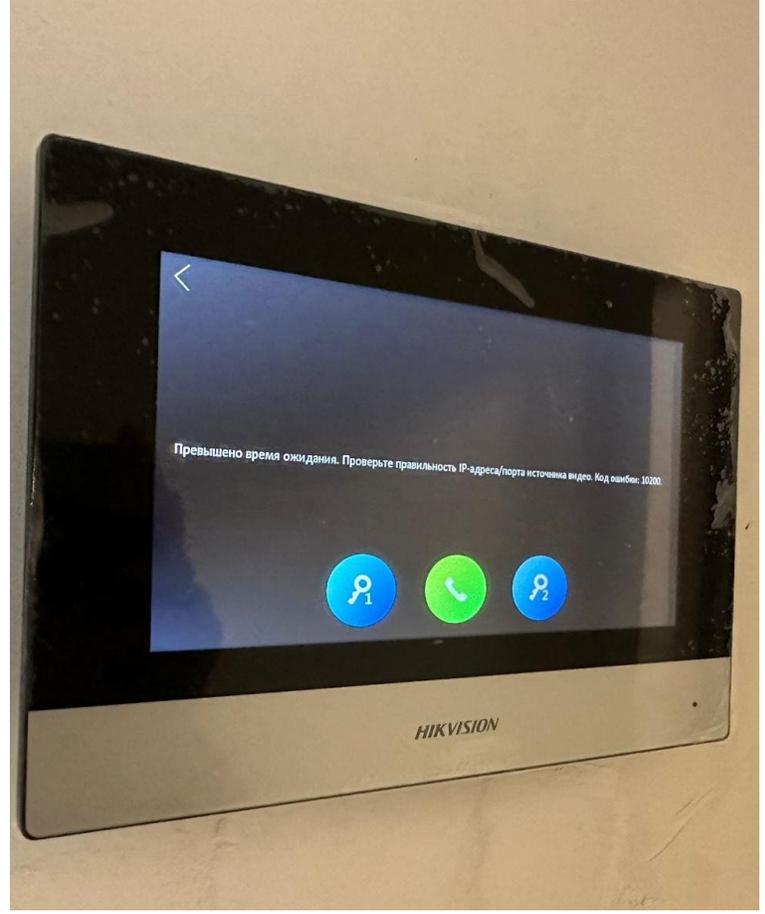
Не подключена видео домофония
